Prüfbericht 2023 H

nach DIN 1076

Bauwerksname **Brücke Robert-Mayer-Straße, Ilsfeld**

Bauwerksart **Plattenbrücke**

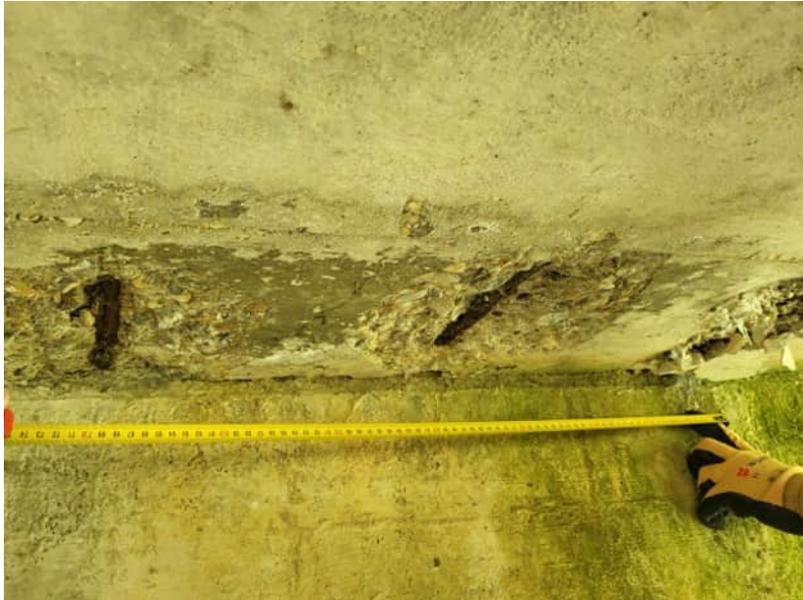
2023H_SCHADEN10

- [10] Platte, Beton, Stellenweise, Abplatzung mit freiliegender Bewehrung, Unterseite, Es ist eine statische Beurteilung oder Berechnung erforderlich.

3 0 3

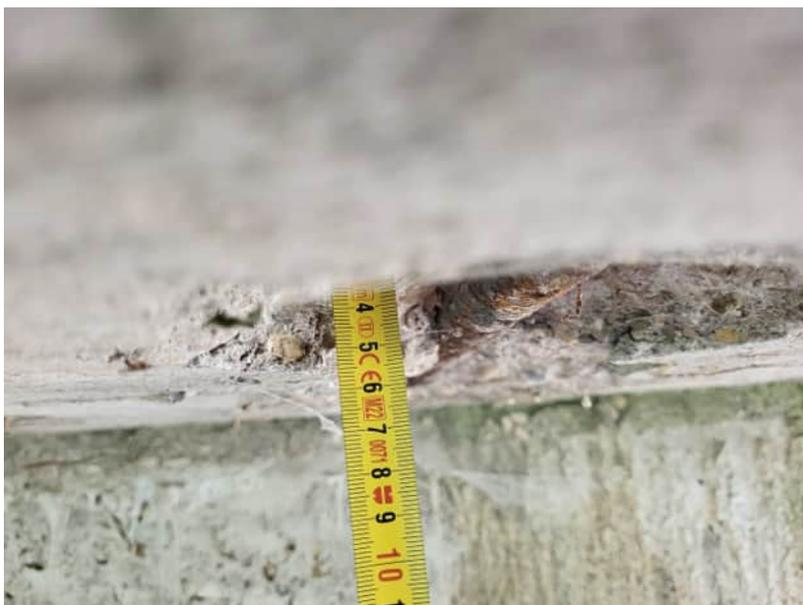
2023H_SCHADEN12

- [11] Platte, Beton, Stellenweise, Abplatzung mit freiliegender Bewehrung, Unterseite, Es ist eine statische Beurteilung oder Berechnung erforderlich.

1 0 2

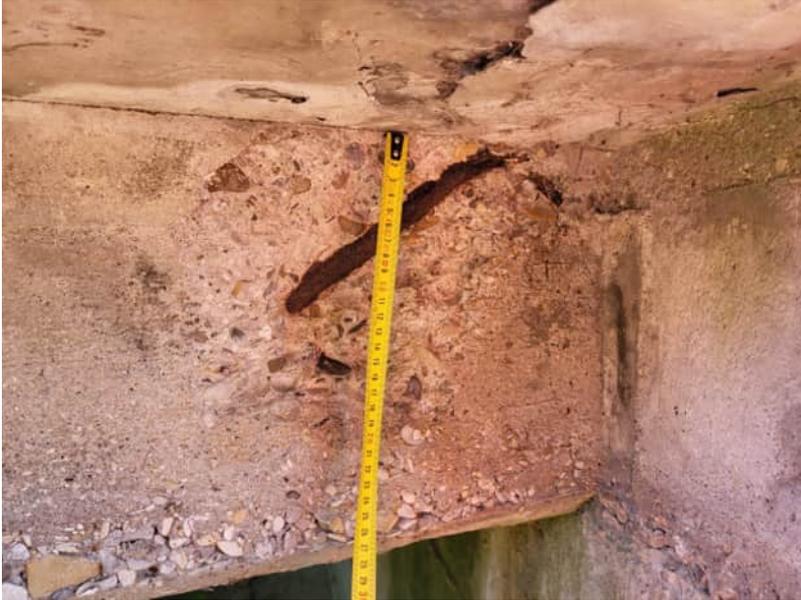
2023H_SCHADEN9

[9] Platte, Beton, Stellenweise, Abplatzung mit freiliegender Bewehrung, Unterseite

2 0 3

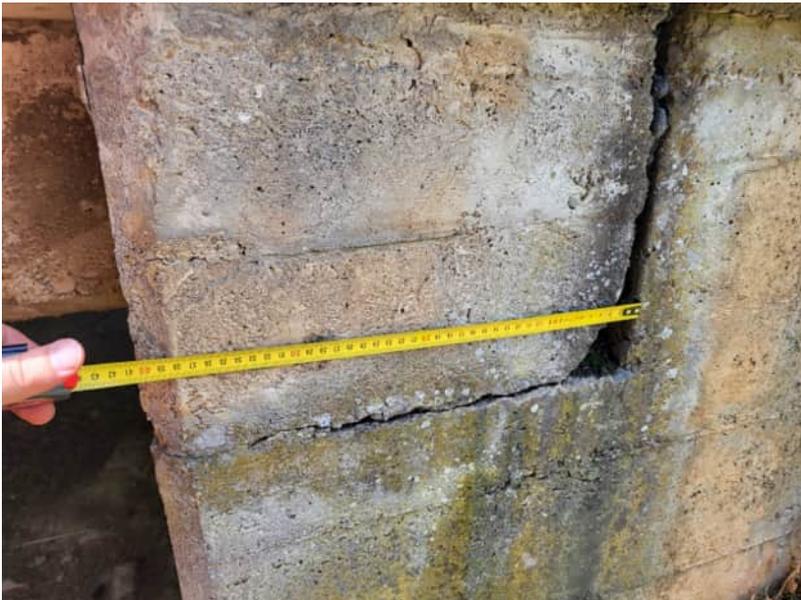
2023H_SCHADEN11

[12] Auflagerbank, Beton, Ein Stück, Durchfeuchtet

0 0 2

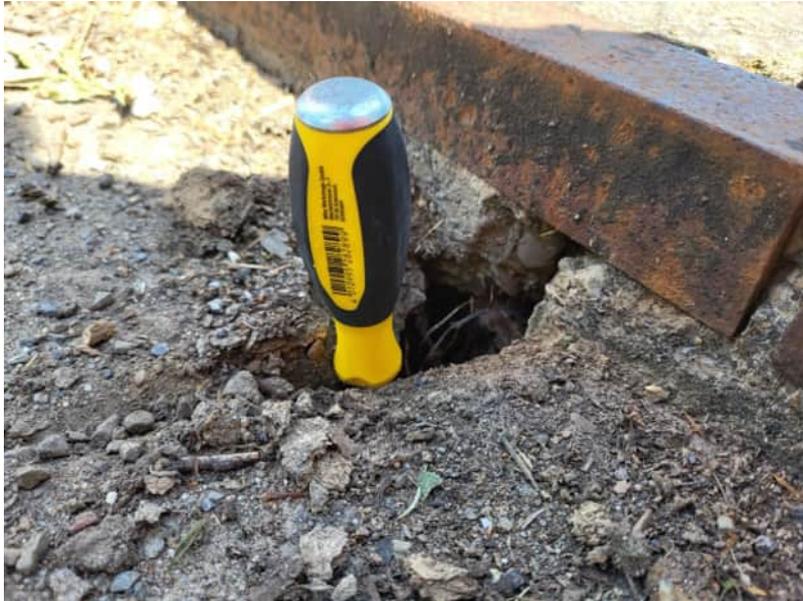
2023H_SCHADEN2

[2] Mit Bauwerksabschlussprofil (T-Profil oder ähnlich), Beton, Gesamtes Bauteil, Schadhafte

1 0 2

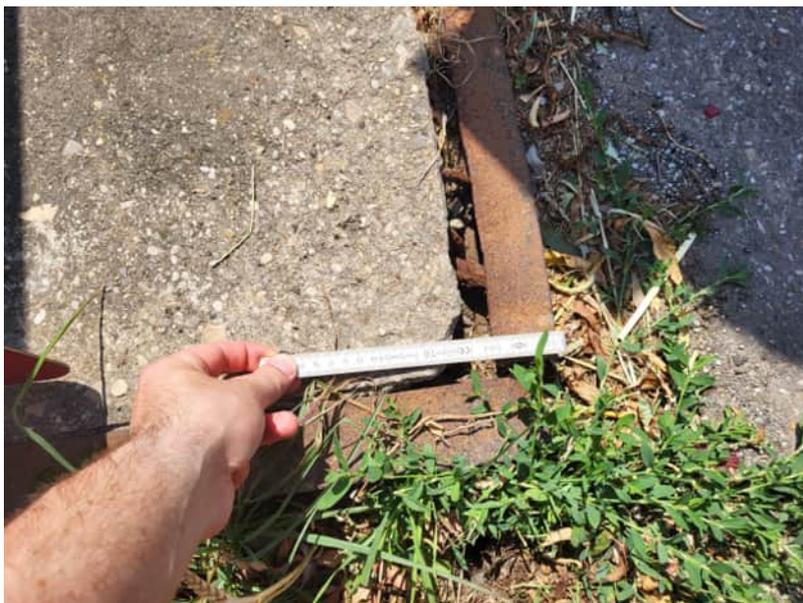
2023H_SCHADEN1

[1] Kappe, Beton, Ein Stück, Gebrochen / abgebrochen

0 1 1

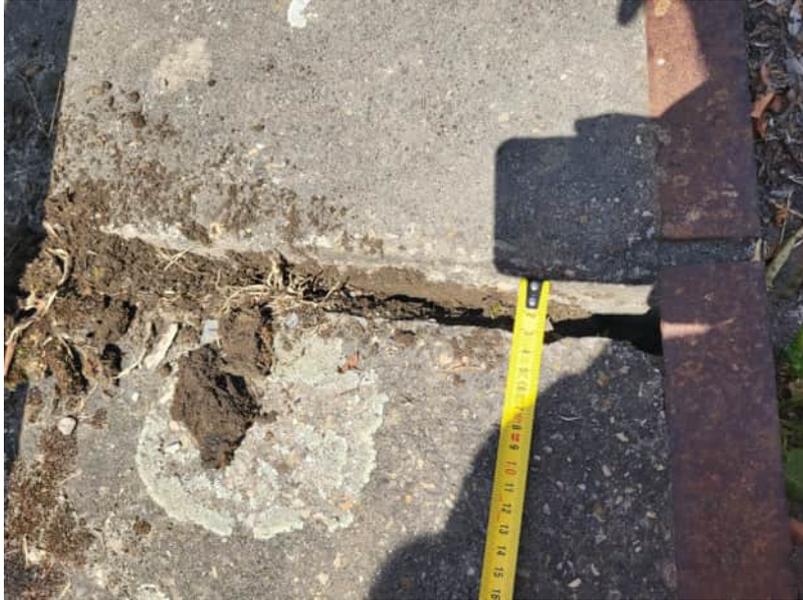
2023H_SCHADEN7

[7] Kappenfuge, Beton, Gesamtes Bauteil, Offen

0 0 2

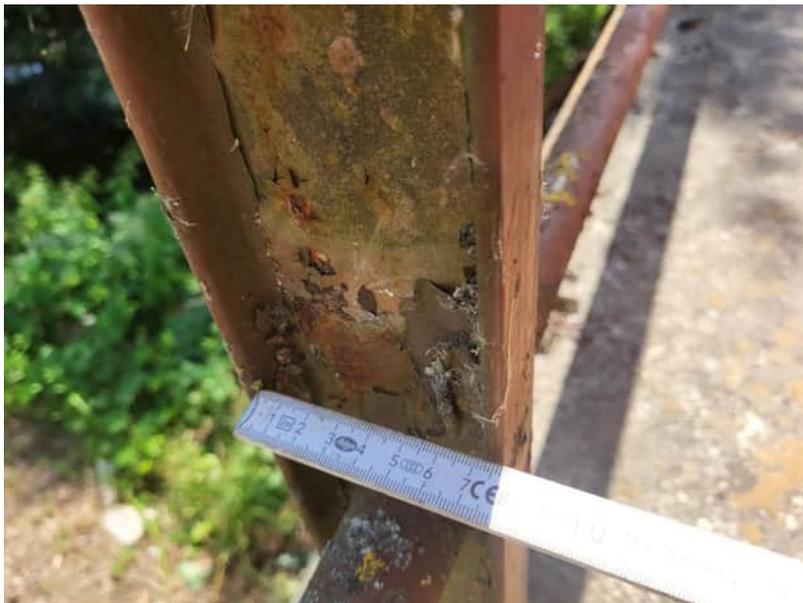
2023H_SCHADEN3

[3] Geländer als Absturzsicherung, Stahl / Metall, Bereichsweise, Abwitternde Beschichtung, Untergrund rostig 0 0 2

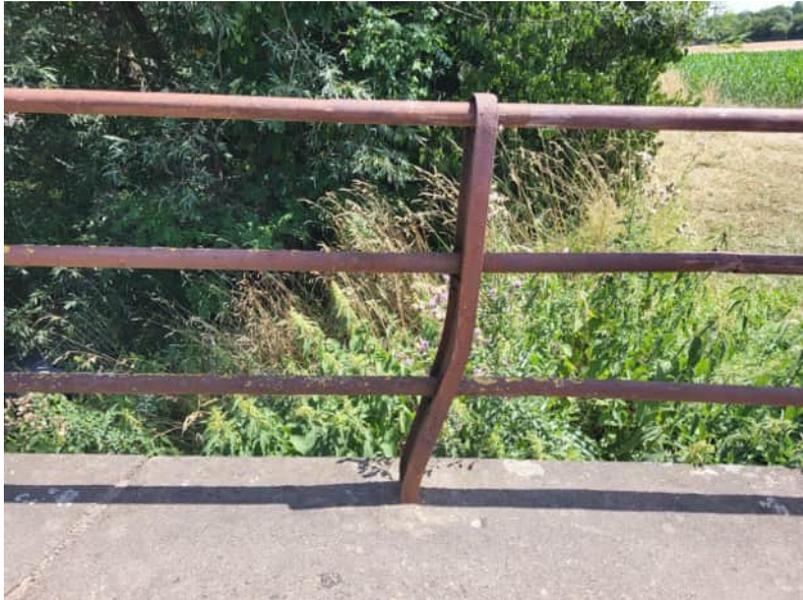
2023H_SCHADEN5

[5] Geländerpfosten, Stahl / Metall, Ein Stück, Anprallschaden

1 2 2

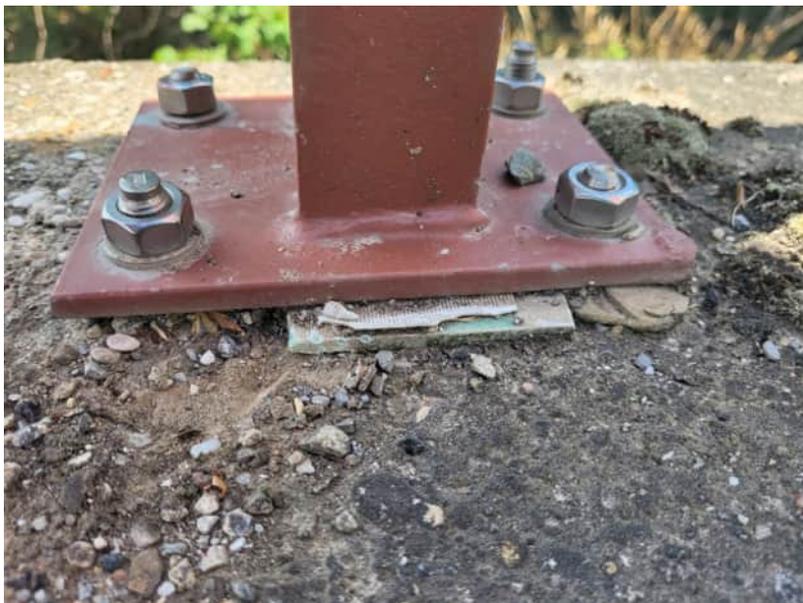
2023H_SCHADEN8

[8] Unterstopfung, Mörtel, Gesamtes Bauteil, Nicht fachgerecht

0 0 1

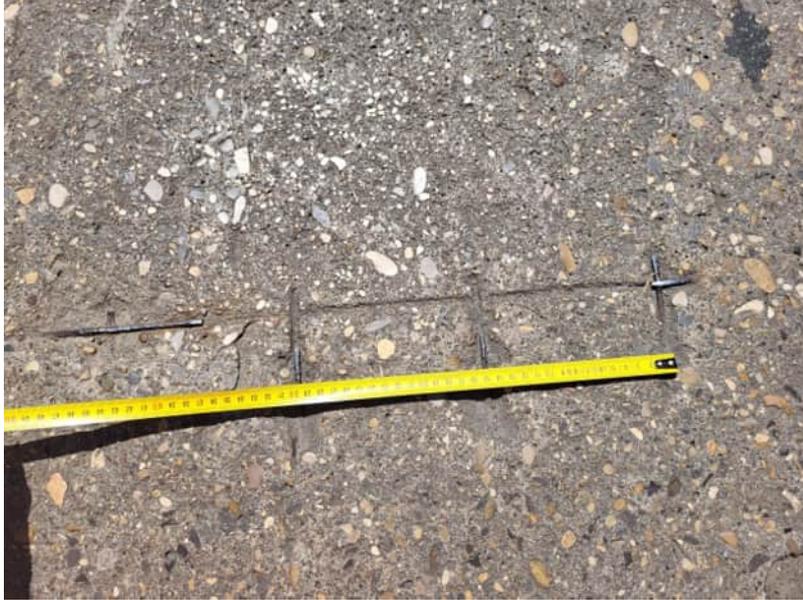
2023H_SCHADEN6

[6] Fahrbahnbelag, Walzasphalt, Stellenweise, Risse mit Belagsausbrüchen

0 2 2

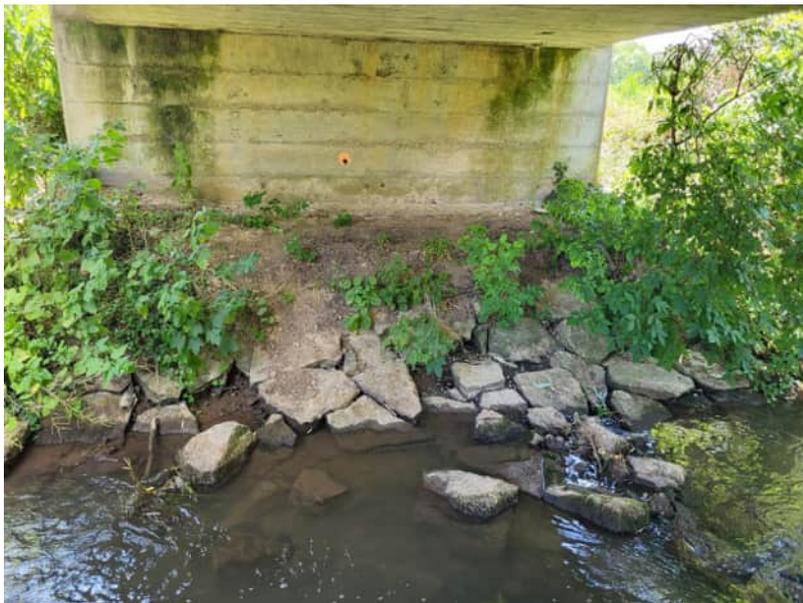
2023H_SCHADEN13

[13] Widerlager, Steinschüttung als Kolkschutz, Stein, Ein Stück, Wasserauskolkung/-ausspülung

0 0 1

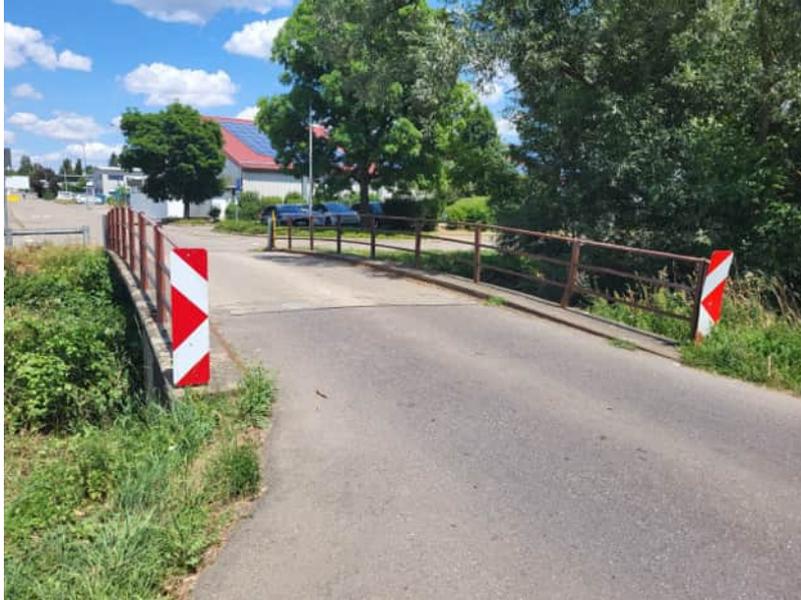
2023H_SCHADEN4

- [4] Schild der StVO-Tragfähigkeitbeschilderung, Gesamtes Bauteil, Fehlt, Es ist eine statische Beurteilung oder 3 0 3 Berechnung erforderlich.
