Gemeinde Ilsfeld

Ersatzneubau Brückenbauwerk

BW 10, Stahlbetonplattenbalkenbrücke über die Schozach in Ilsfeld - Robert-Mayer-Straße

Erläuterungsbericht

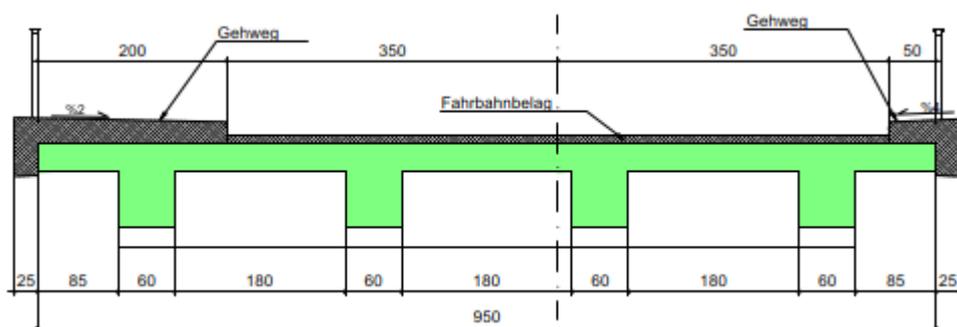
Abb. 1: Variantenuntersuchung - neue Brücke mit 4-stegigem Plattenbalkenquerschnitt: Regelquerschnitt Feldmitte und gelenkiger Lagerung

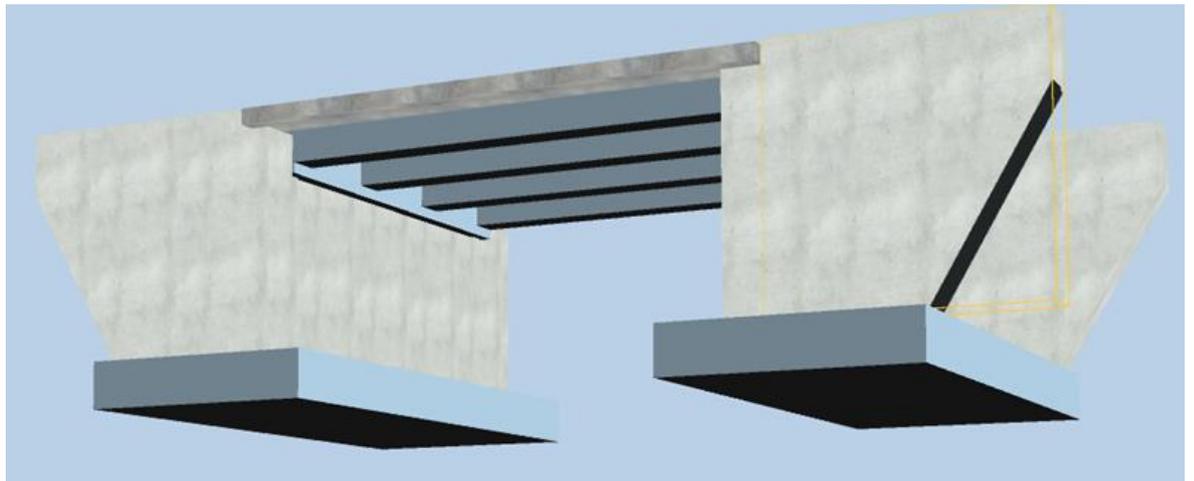
Abb. 2: Variantenuntersuchung - neue Brücke mit 4-stegigem Plattenbalkenquerschnitt: 3D-Darstellung mit gelenkiger Lagerung

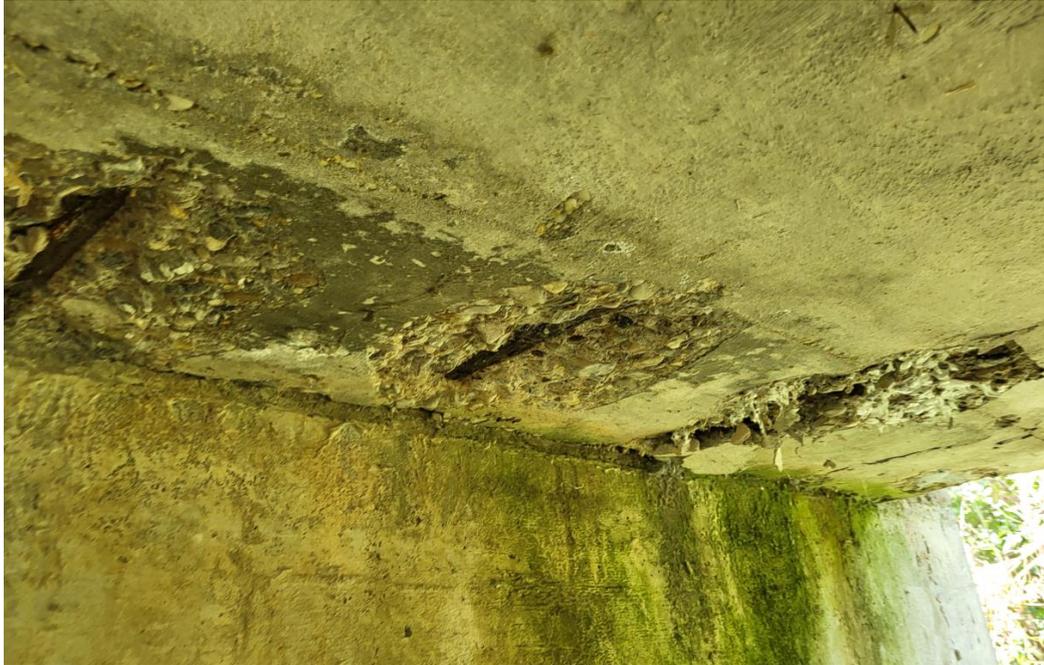
Abb. 3: Blick auf die Brückenunterseite mit freiliegender korrodierter Längsbewehrung, Betonabplatzungen mit Aussinterungen

Die ausschlagebenen Mängel befanden sich hauptsächlich an der Unterseite der Fahrbahnplatte in zahlreichen Betonschäden mit freiliegender korrodierter Bewehrung mit Querschnittsverlusten, den Abplatzungen und Aussinterungen vom Beton, defekten bzw. nicht mehr vorhandenen Abdichtungen. Ebenso sind neue normgerechte Geländer erforderlich - ein wirkungsvoller Rostschutz war nicht mehr gegeben, der vorhandene restliche Anstrich blätterte ausgeprägt ab. Dies führte zu mehrfachen Rostansätzen auf der Konstruktion, bis hin zu massiven Querschnittsschwächungen. Es ist davon auszugehen, dass die Abdichtung des Fahrbahnbelages nicht mehr funktionsfähig ist.

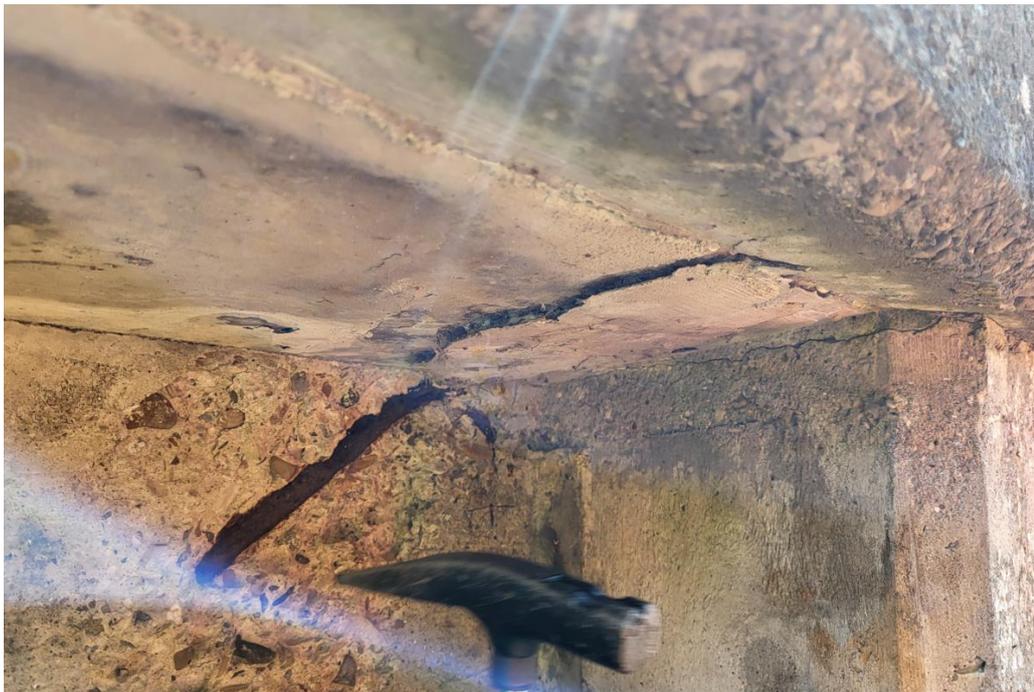
Abb. 4: Steg im Auflagerbereich mit freiliegender korrodierter Schubbewehrung und neuen Betonabplatzungen

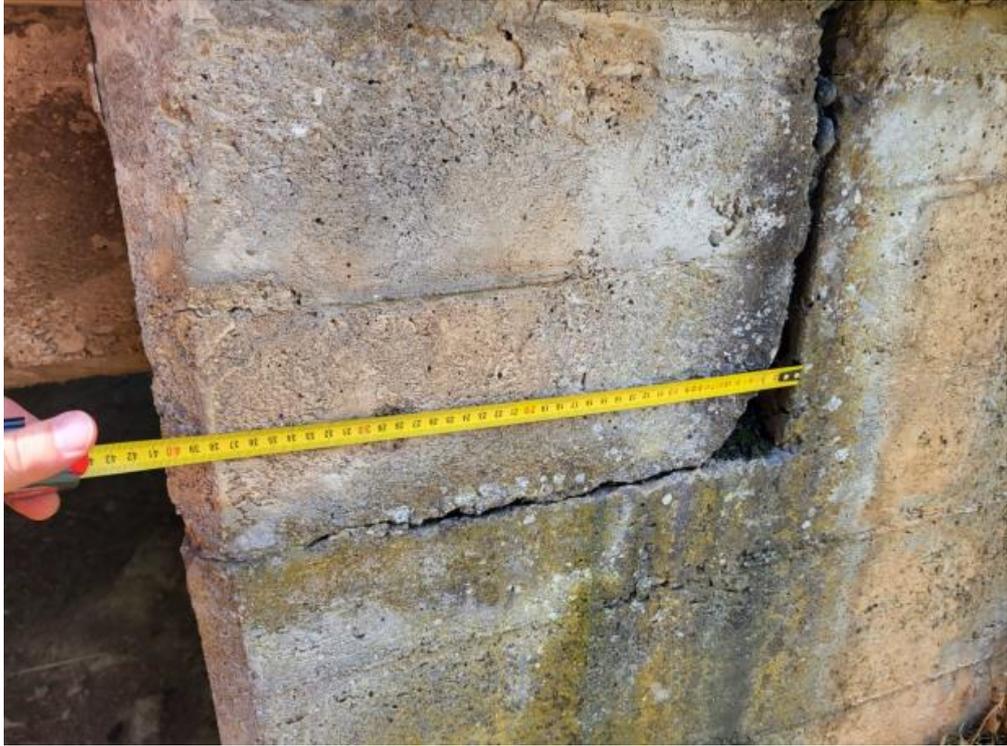
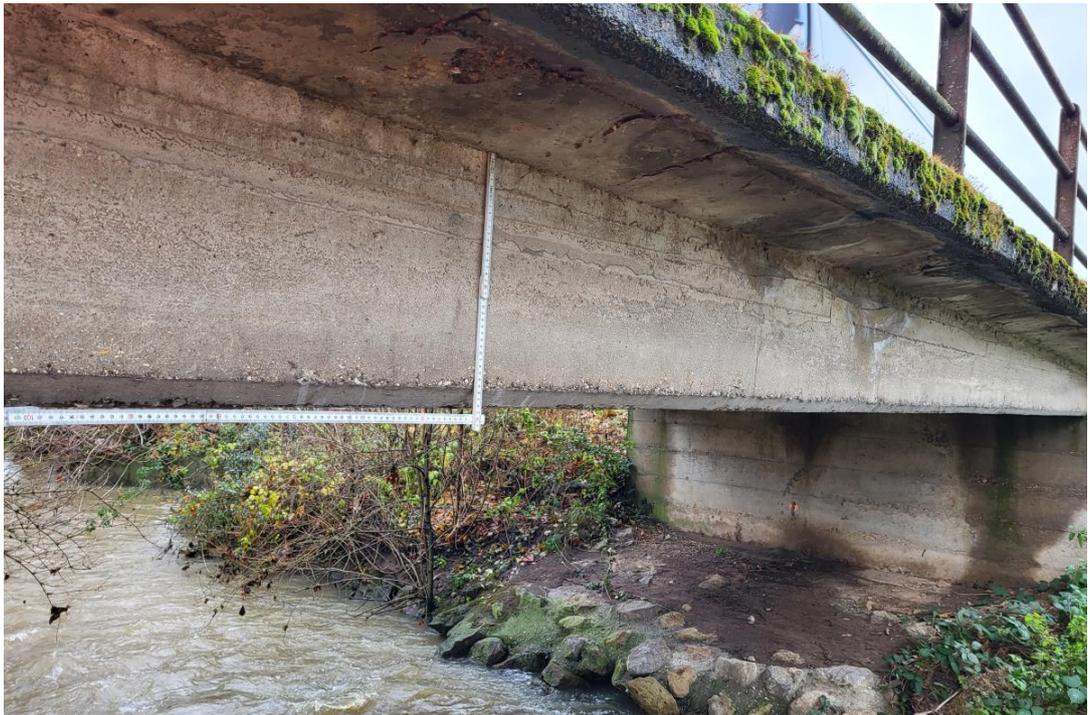
Abb. 5+6: Durchfeuchtete Auflagerbank und Widerlagerwand mit Wasserstau

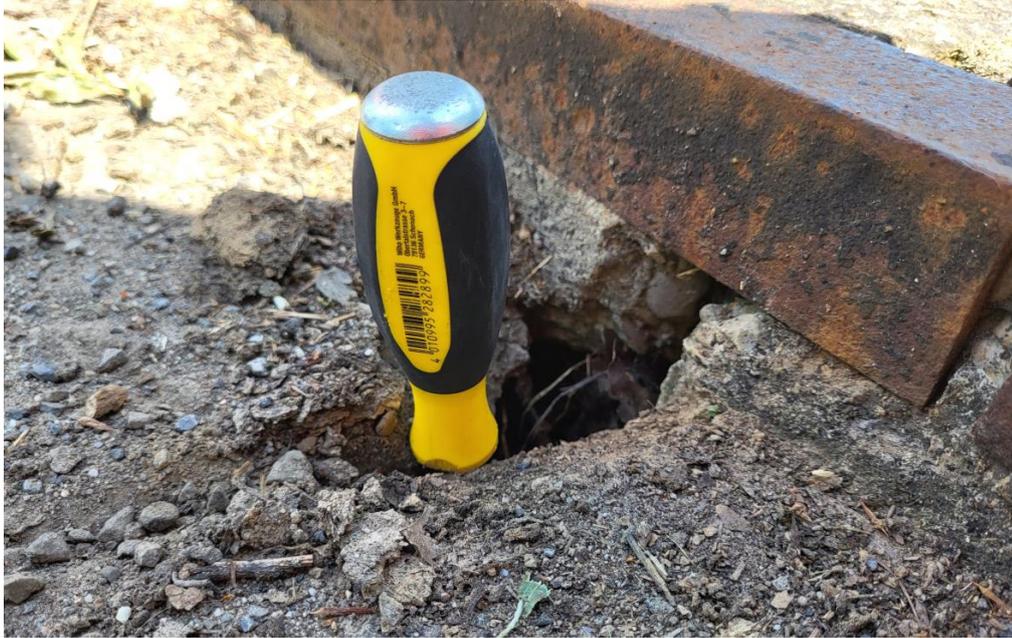
Abb. 7: Gesamter Fahrbahnübergang mit Abschlussprofil schadhaft ausgebrochen und offen

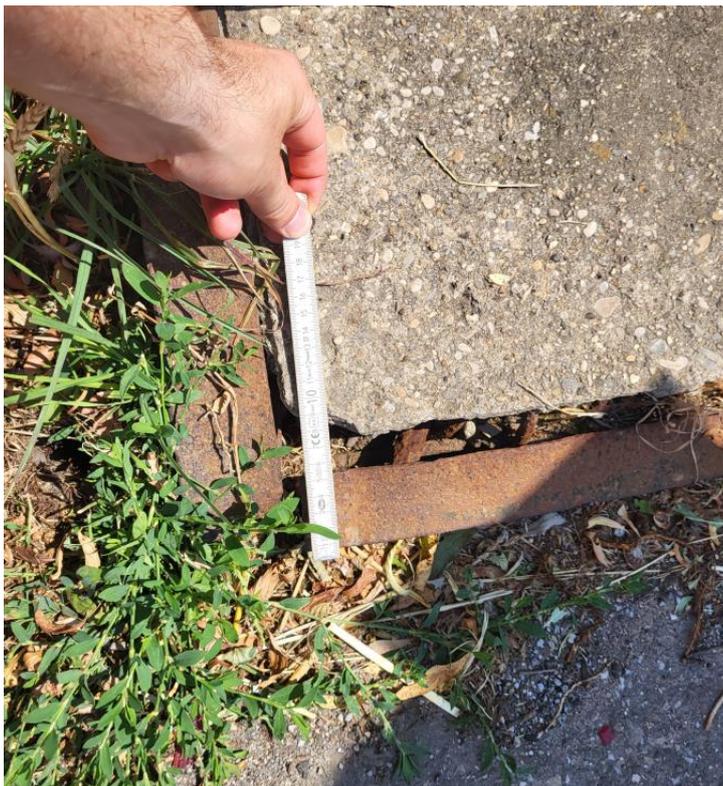
Abb. 8: Große Betonabplatzungen an den Kappenrändern mit Bewuchs und korrodierter Stahleinfassung

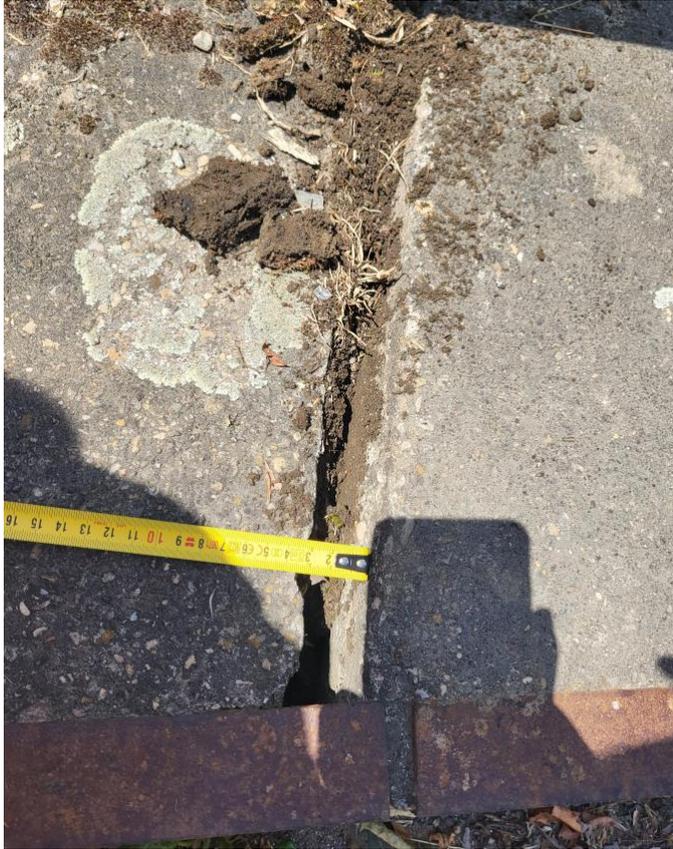
Abb. 9: Große Betonabplatzungen an den Kappenrändern mit Bewuchs und korrodierter Stahleinfassung

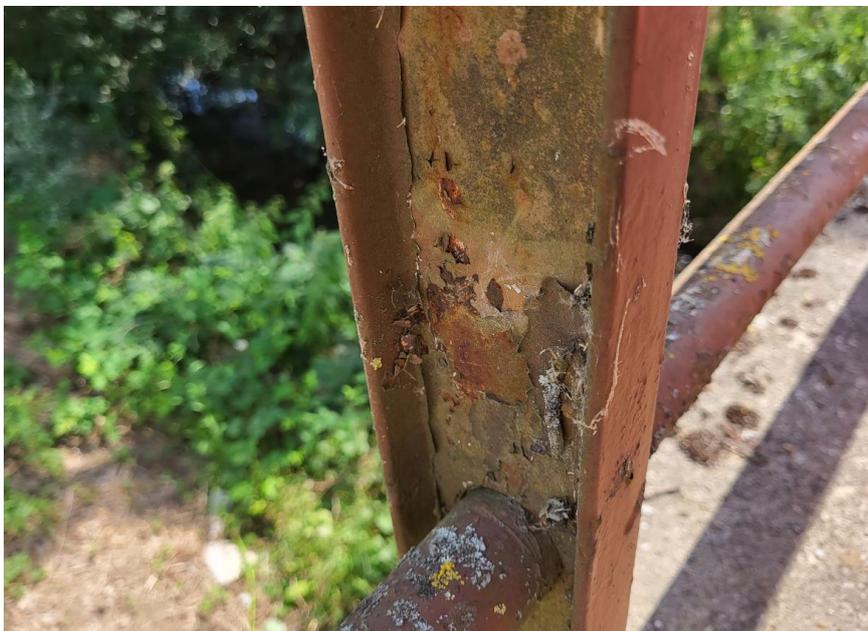
Abb. 10: Korrosion mit abwitternder Beschichtung an gesamter nicht mehr normkonformer Geländerkonstruktion

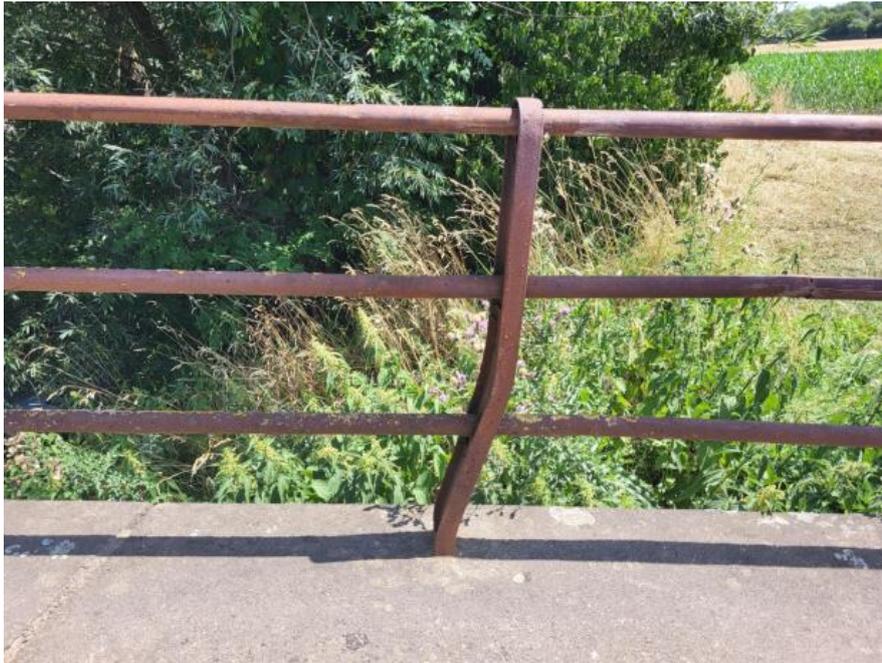
Abb. 11: Korrodiertes Geländerpfosten mit Anprallschaden

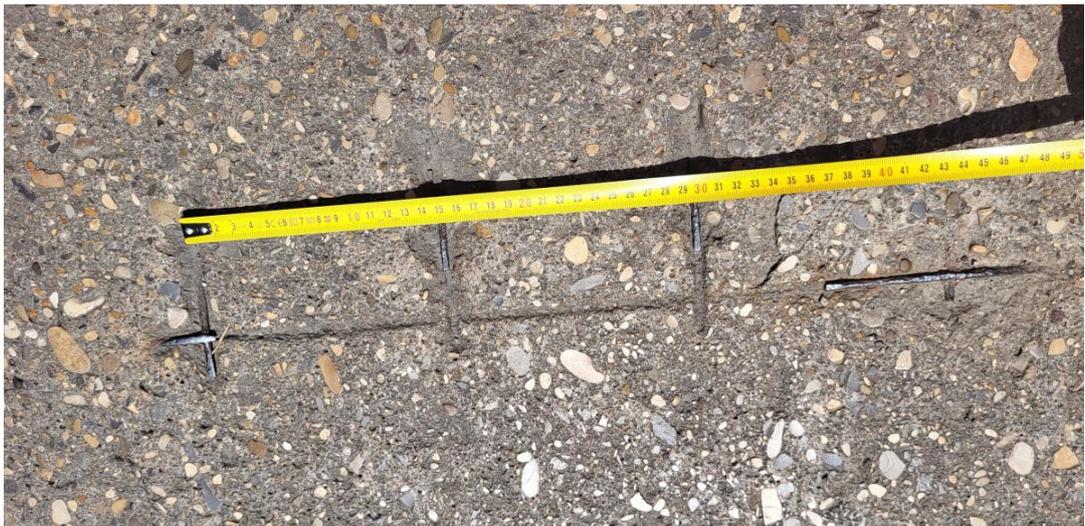
Abb. 12: Stellenweise Risse und Belagsausbrüche mit freiliegender Bewehrung im Fahrbahnbelag / Walzasphalt

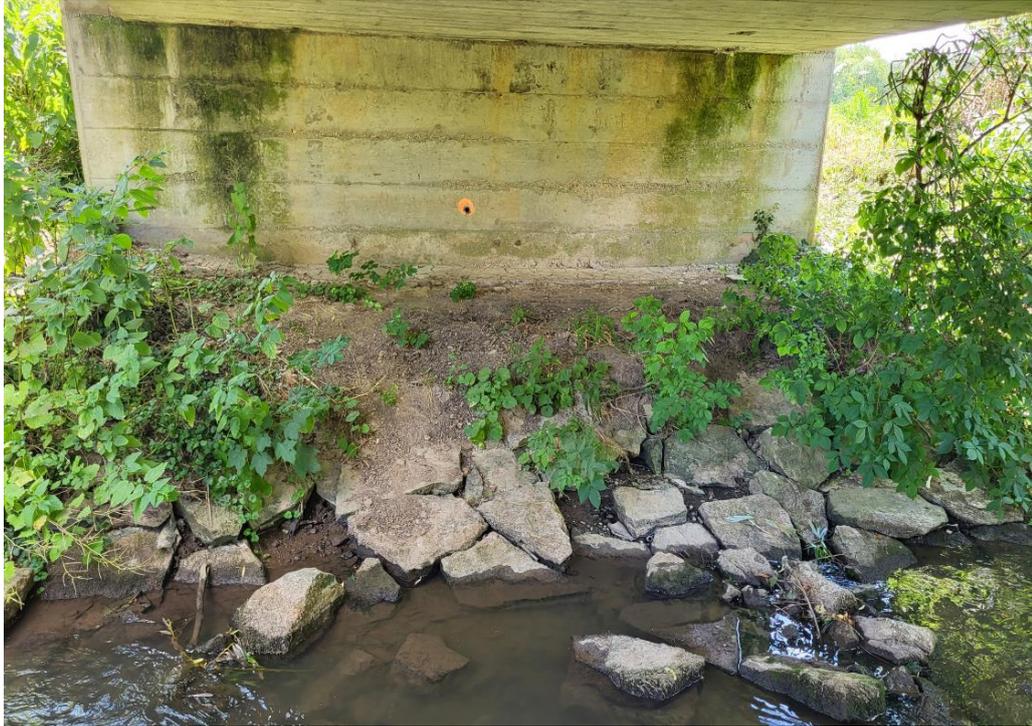
Abb. 13: Kolkschutz der Widerlagersteinschüttung an beiden Widerlagern ausgespült und ausgebrochen

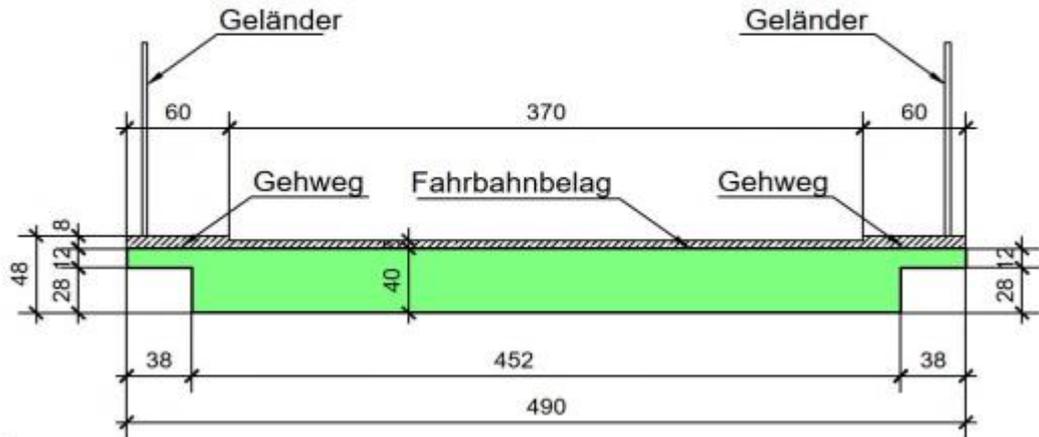
Der Straßenquerschnitt der alten Bestandsbrücke besteht aus einer einspurigen Fahrbahn mit einer Breite von 3,70 m, die zugleich als Geh- und Radweg benutzt wird, jedoch ohne eindeutige Abtrennung zum motorisierten Straßenverkehr. Beidseitig am Rand entlang befindet sich ein nur 60 cm breites nur 7 cm hohes Schrammbord, die Gesamtbreite der Bestandsbrücke beträgt somit 4,90 m.

Abb. 12: Bestandsquerschnitt der alten Brücke:

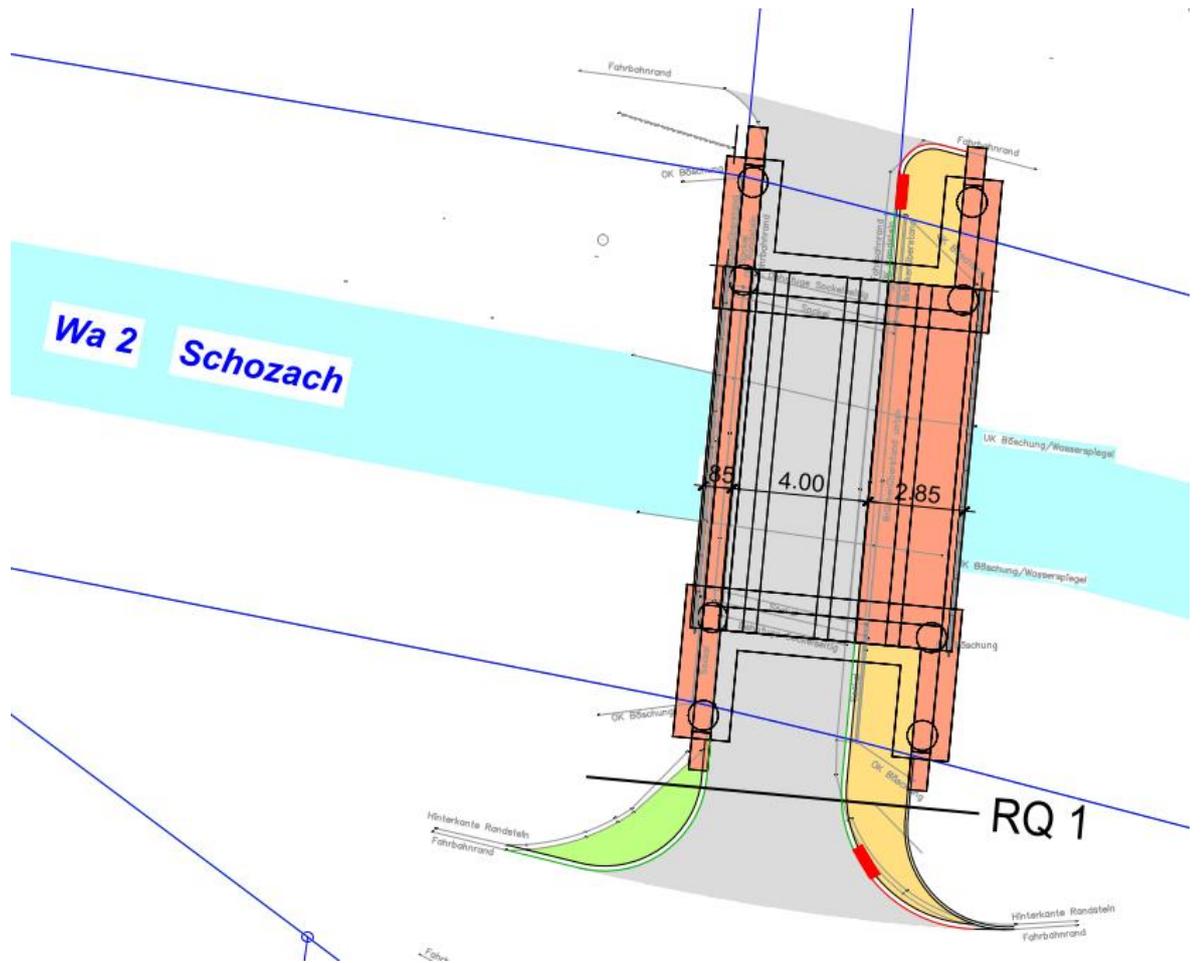
Abb. 17: Regelquerschnitt RQ 1 – Straßenanbindung an

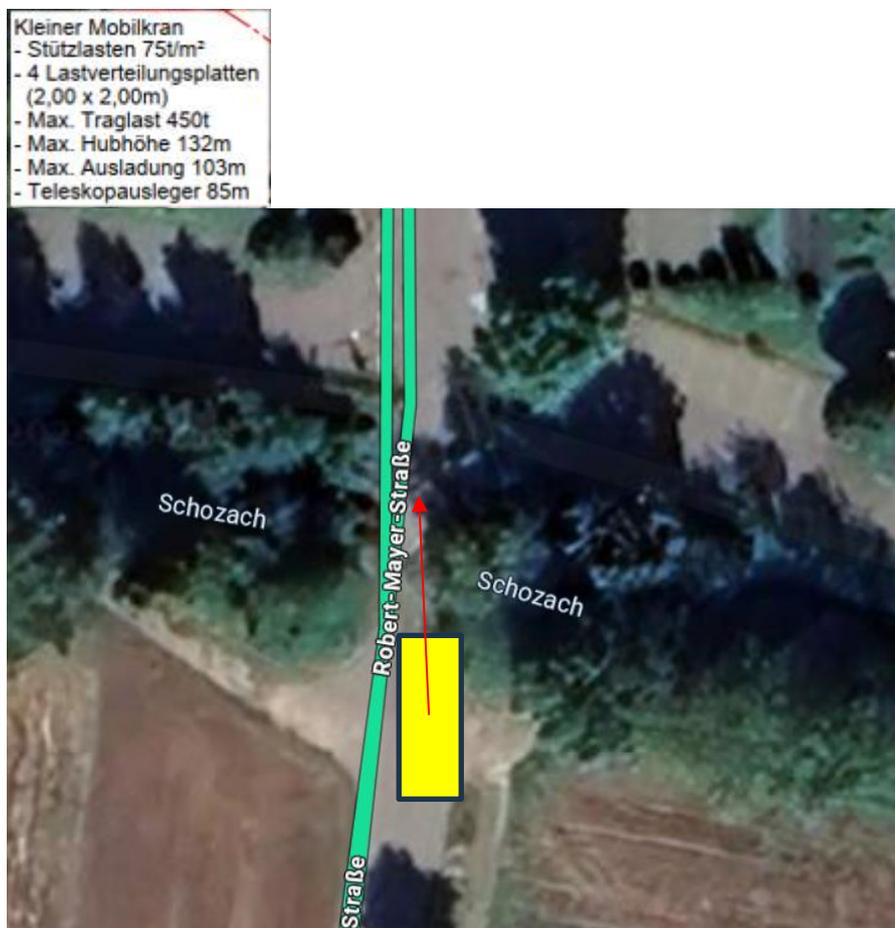
Abb. 18: Standort mobiler Autokran mit Baufeld und Montageplatz südlich der Schozach

Für einen Ersatzneubau wird der bestehende Überbau mit einem schweren mobilen Autokran ausgehoben und südlich außerhalb der Schozach auf einem von der Gemeinde bereitgestellten Baufeld gelagert. Da der Autokran vorzugsweise südlich der Brücke mit ausreichendem Abstand zur Böschung aufgestellt werden muss, ergibt sich eine mittlere Ausladung, weshalb vor dem Aushub einige Teile der Brückenausrüstung (Geländer und Belag) demontiert werden, um das Gewicht zu reduzieren.

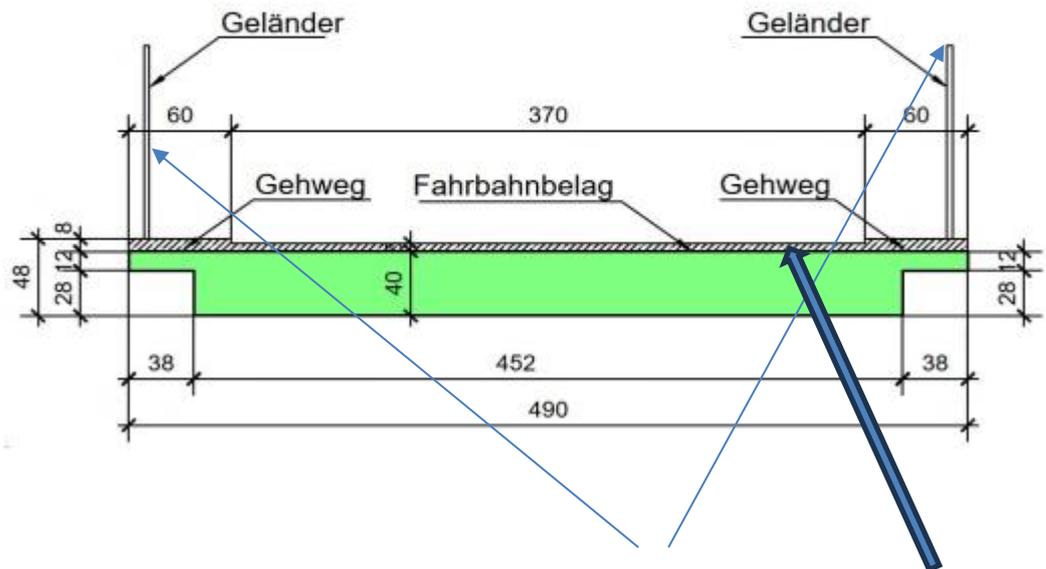
Abb. 19: Markiert die zuvor zu demontierenden Geländerteile und das Abfräsen des alten Fahrbahnbelags zur Gewichtsreduzierung auf 55 t

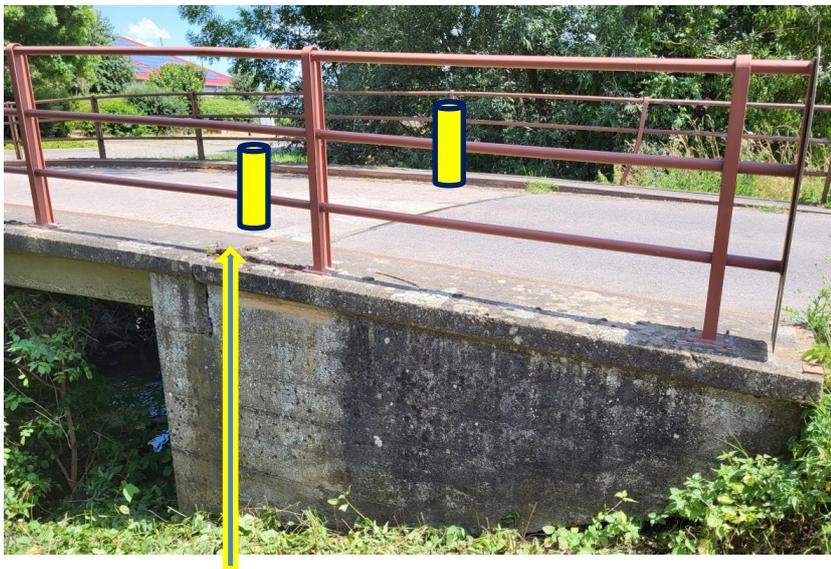
Abb. 20: Ansicht der alten Brücke mit Markierungen für die insgesamt 4 gelb markierten Kernbohrungen \geq DN200mm zum Durchführen der Tragschlaufen des Autokranes kurz vor den beiden Endquerträgern, um den Plattenquerschnitt zu umschließen und ausheben zu können.

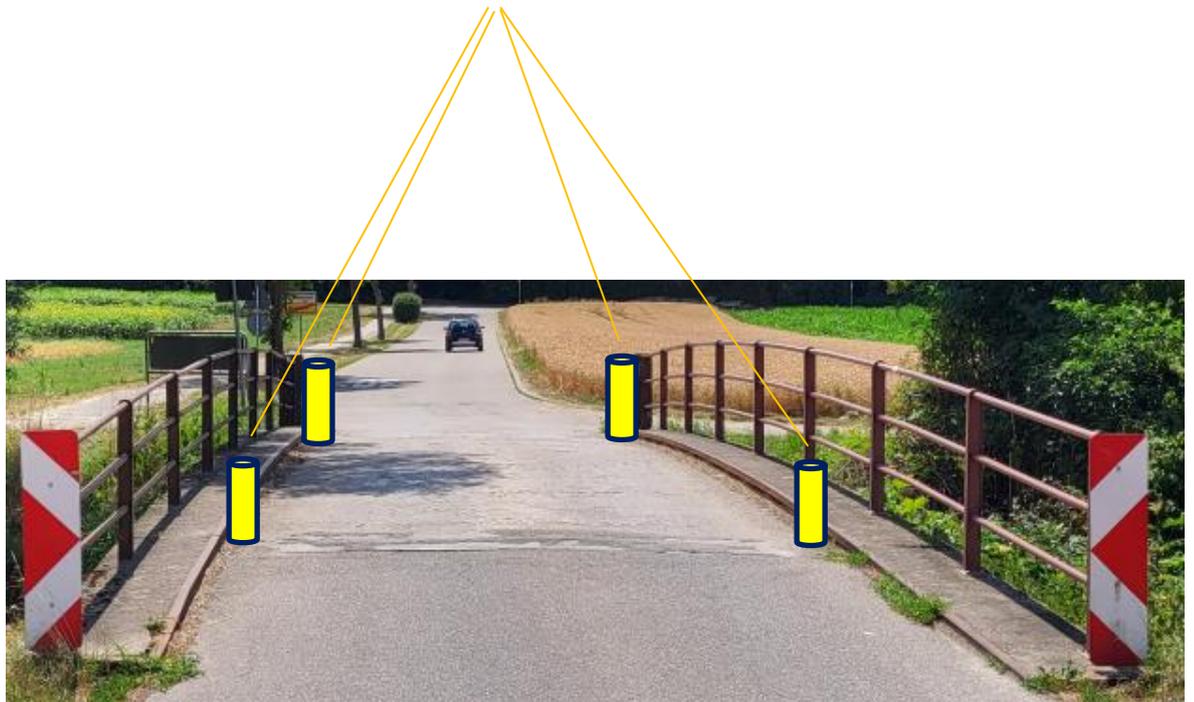
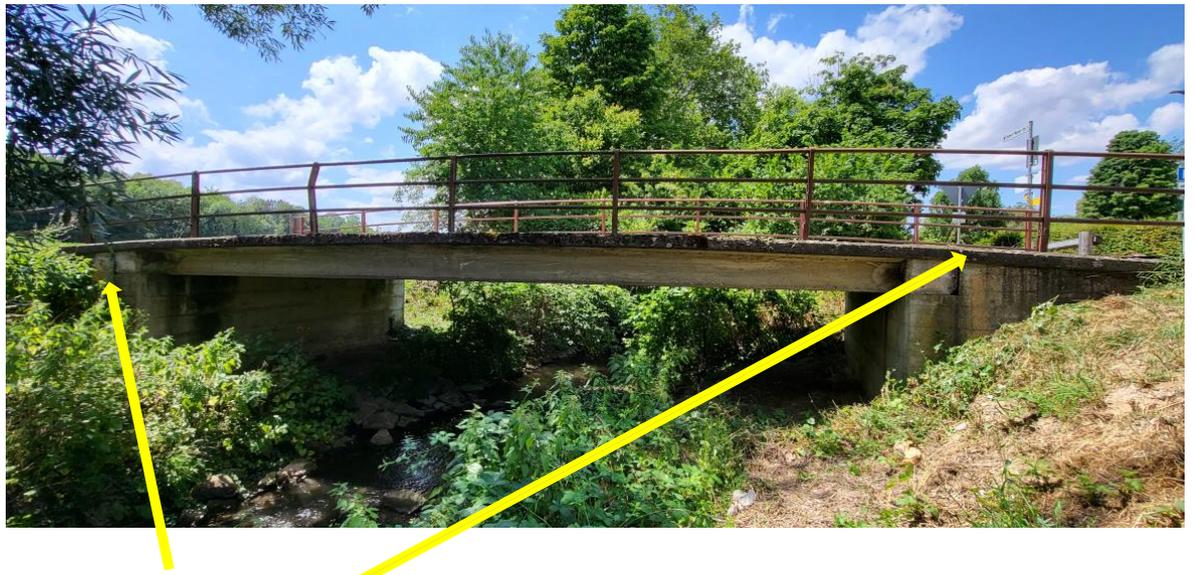
Abb. 21+22: Seitenansichten der alten Brücke mit Markierungen der Betonschnitte über die gesamte Brückenbreite hinter den beiden Endquerträgern vor dem Aushub
